## 前 言

分宜保丰选矿厂横直坑尾矿库位于分宜县钤山镇西南向约10km处，属钤山镇管辖。坝址中心点地理坐标为：经度 $114^{\circ} 39' 20.3''$ ，纬度 $27^{\circ} 36' 55.6''$ ，属丘陵地形。有公路直接通往矿区，交通条件较好。

根据相关等法律、法规的要求，尾矿库在闭库之前，应由具有相应资质的安全评价机构对该尾矿库的现状进行安全现状评价。2022年3月30日，受钤山镇人民政府委托，南昌安达安全技术咨询有限公司承担了分宜保丰选矿厂横直坑尾矿库闭库安全现状评价报告工作。

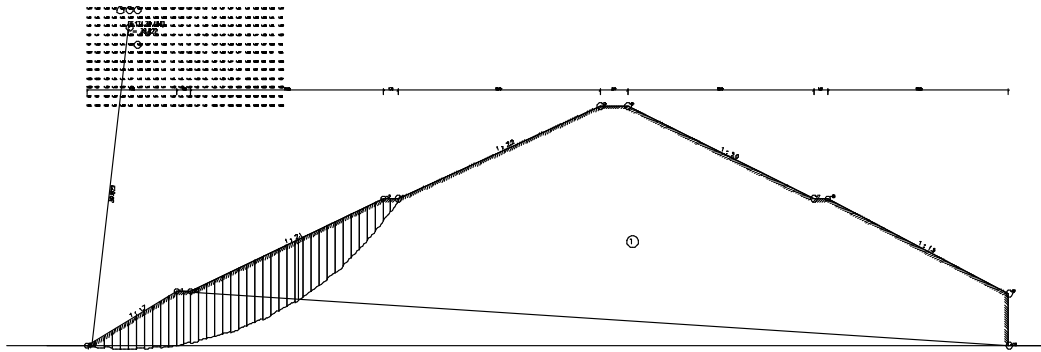
图 5-4 正常工况稳定分析简图

由上表可知，尾矿坝坡在正常工况下坝坡抗滑稳定系数满足规范要求，但在洪水工况下坝坡抗滑稳定系数不满足规范要求，故尾矿库现状坝体不稳定，需对其进行治理。

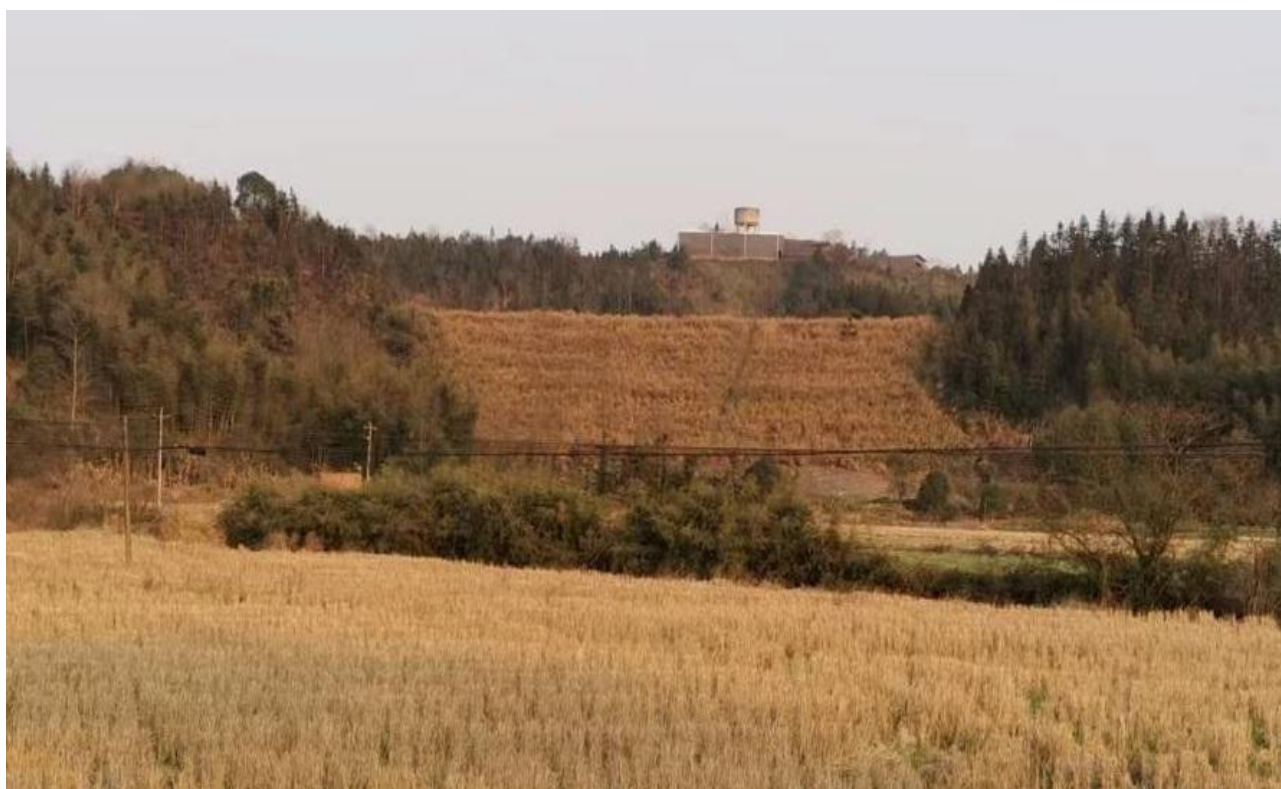
坝体外坡面

根据现场踏勘发现：坝外坡长满杂草，下游坝坡比不符合设计要求，坡面未发现明显的渗水、漏水现象，坝体无开裂、变形现象。
