## 前 言

企业为履行建设项目安全设施“三同时”手续，委托我公司承担了宜黄县宏辉矿业有限公司宜黄县黄水坑石英矿露天开采改建项目的安全预评价工作。我公司成立了安全评价组，深入矿山现场勘查、收集查阅建设项目的资料 and 文件，依照《国家安全监管总局关于印发金属非金属矿山建设项目安全评价报告编写提纲的通知》（安监总管一〔2016〕49号）的规定要求，编制安全预评价报告，分析和预测该建设项目可能存在的危险、有害因素的种类，并以定性和定量方法评价其危害程度，提出合理的切实可行的安全对策措施，预防事故和职业危害的发生。

评价项目名称：宜黄县宏辉矿业有限公司宜黄县黄水坑石英矿露天开采改建项目。

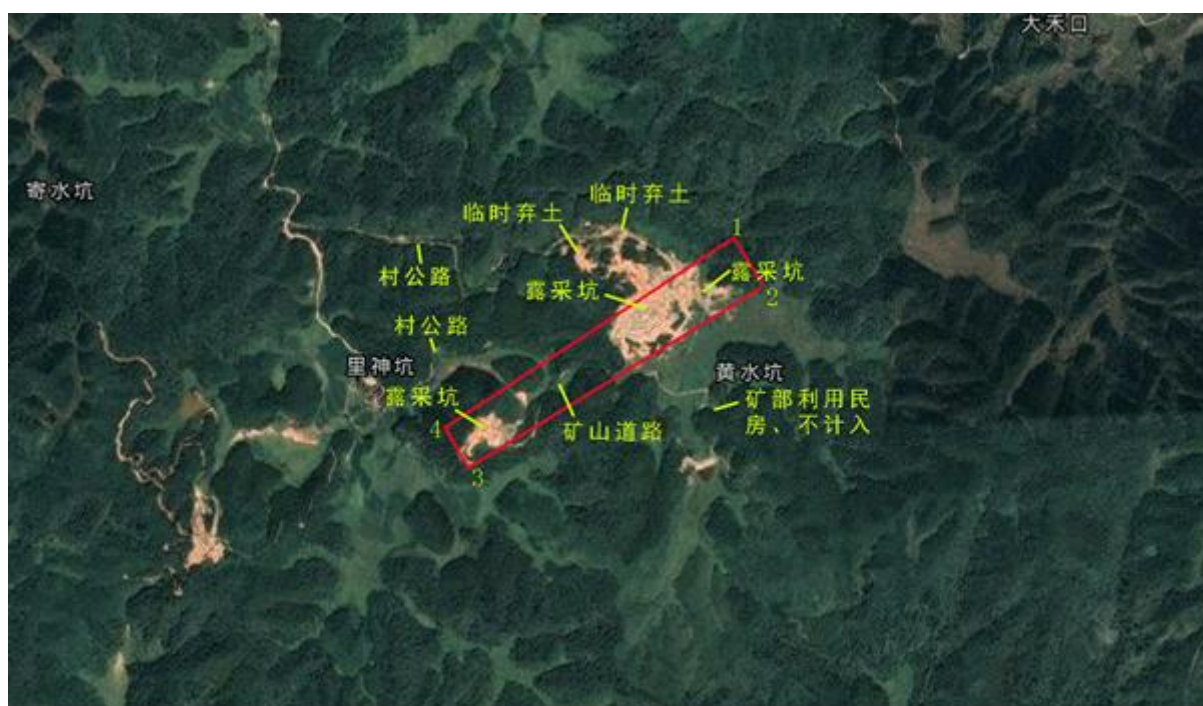
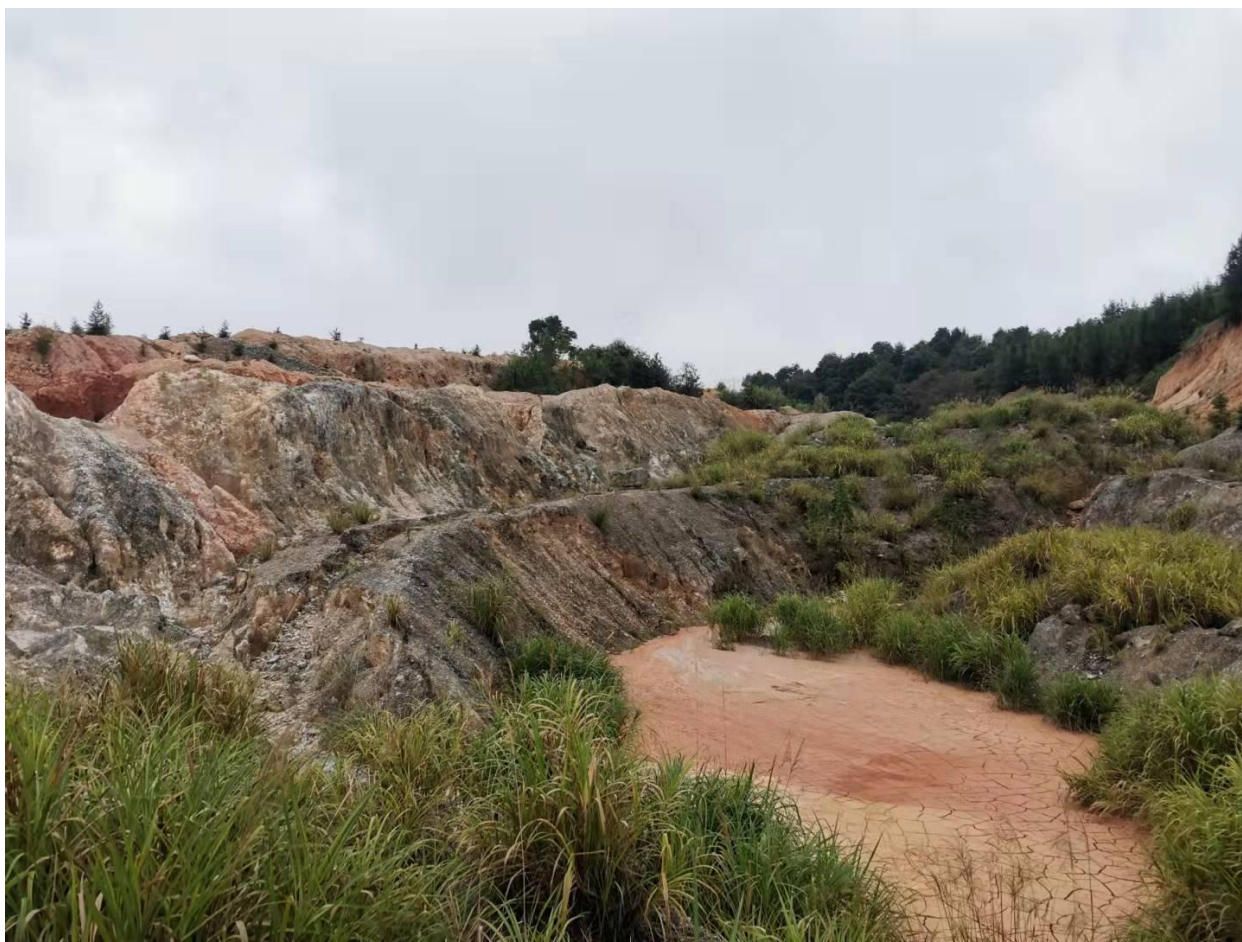
图 2-2 III 矿体采坑现状图

2、露采场：在采矿权范围内矿区共有 3 个矿体，由西向东编号为Ⅱ#、Ⅲ#、Ⅳ#矿体。2016 年后主要在Ⅲ#矿体内开采，在Ⅲ矿体已形成北东长约 200m、南西宽 50~100m、最大边坡高约 35m 的采坑，开采底板标高约 +400~420m。采坑边坡坡度角一般约  $40^{\circ} \sim 45^{\circ}$ ，最大坡度角约  $55^{\circ}$ ，采坑最小底盘宽大于 30m；对矿区南侧Ⅱ矿体表土进行了部分剥离。
