永嘉县日用杂品有限公司

烟花爆竹经营（批发）

## 安全现状评价报告

二〇二四年十月三十一日

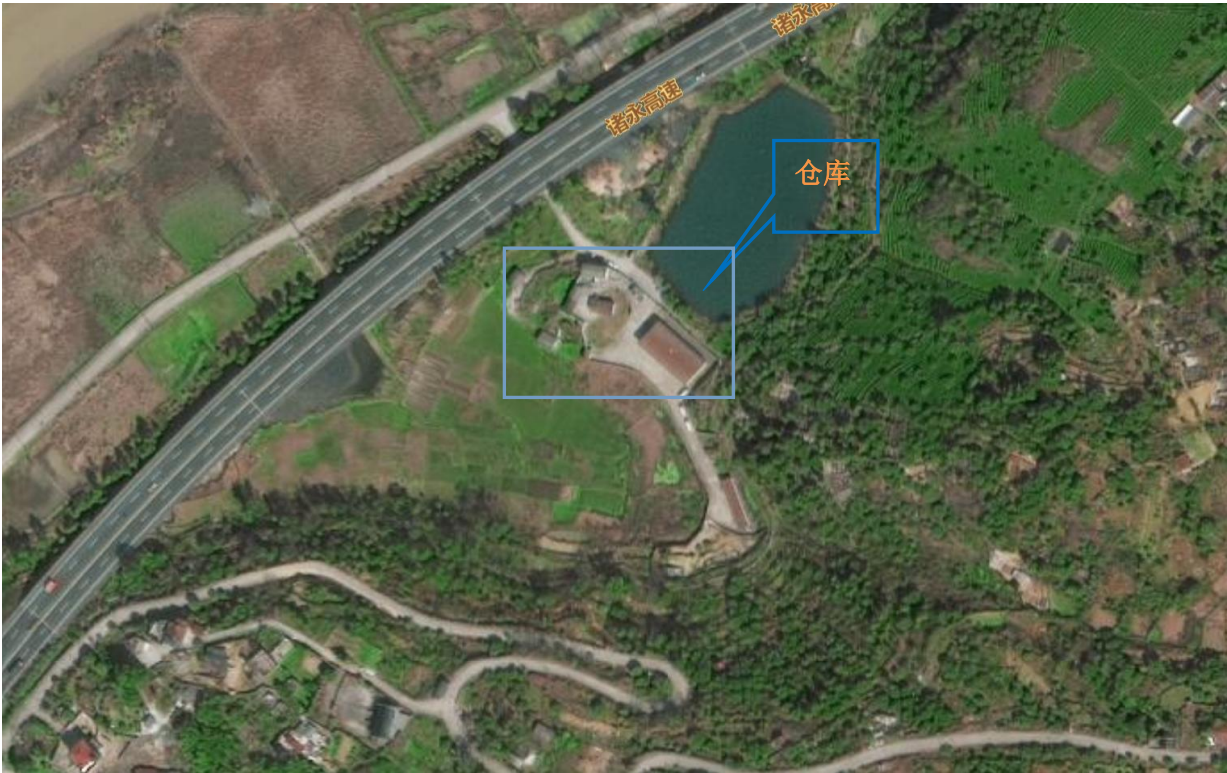
仓库区卫星图

永嘉县日用杂品公司的烟花爆竹储存仓库地址位于永嘉县东城街道峙口村后垵屿山, 库区东南两侧为山地, 东北面为水塘, 北面诸永高速, 交通便利。库区西侧有 110kV 架空输电电路, 北侧和南侧均有 10kV 架空电力线, 北侧和西北侧有 50 人以上 500 人以下企业, 西南向有村庄。库区西南侧山坡上有几处空置房(详见四邻图), 无人居住。此外, 安全距离内无其它企业、学校、城镇规划区、铁路中间站、变电站等。库区各建构筑物及外部距离具体间距见下表。

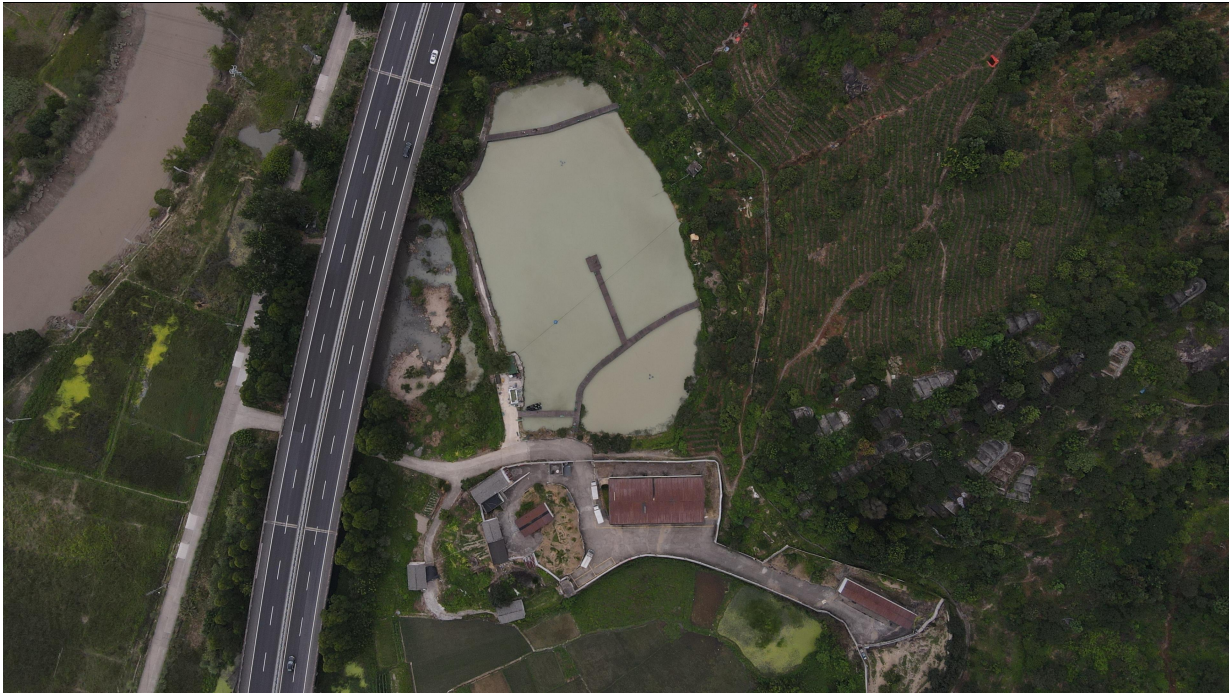
库区航拍图

库区总占地面积约3943m<sup>2</sup>，库区内设置1号1.1<sup>2</sup>级烟花爆竹仓库1座（130m<sup>2</sup>）、2号1.3级烟花爆竹仓库1座（431m<sup>2</sup>）、天然水塘一座（作消防水池，蓄水量约为5000m<sup>3</sup>）、消防泵房/岗哨1座、值班室2座（总平面布置图中的1号值班室（东侧3.3m空置）、2号值班室）、厕所1座、2座空置的单层建筑物、1座26m<sup>2</sup>餐厅（目前餐厅已关停）。1号仓库位于库区南侧，2号仓库位于库区北侧，值班室在库区的西北侧，仓库建有2m高实体围墙，具体的总平面布置图见附件。库区共设1个车辆出入口和2个应急疏散口（分别在西北-东南围墙上的南北两侧），设视频监控探头、防雷防静电系统、人体静电导除、值班室、消防泵系统，视频监控终端设在2号值班室内。
